***PROCES VERBAL DE DESCRIPTION***

***DU 25 Novembre 2022***

**DOSSIER 38509**

Résidence Appart'City, sur la commune de Saint Jean d'Illac 33127, cadastré section AR n°56, 1140, avenue de Bordeaux, lots n° 1317 appartement T3 avec balcon au premier étage du bâtiment 12, et une place de stationnement lot n°165, place de parking.

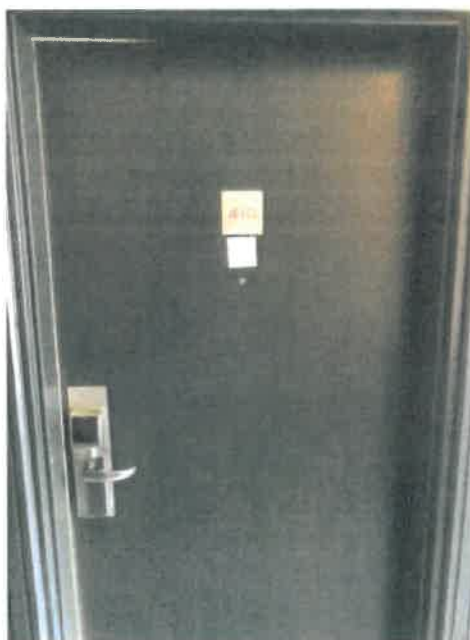
**Photo n°01**

La face intérieure est en état d'usage, quelques salissures au niveau de la serrure.

Elle est équipée d'un verrou borgne.

Il s'agit d'une serrure à un seul point de fermeture.

Quelques accrocs à signaler sur la peinture de la porte.

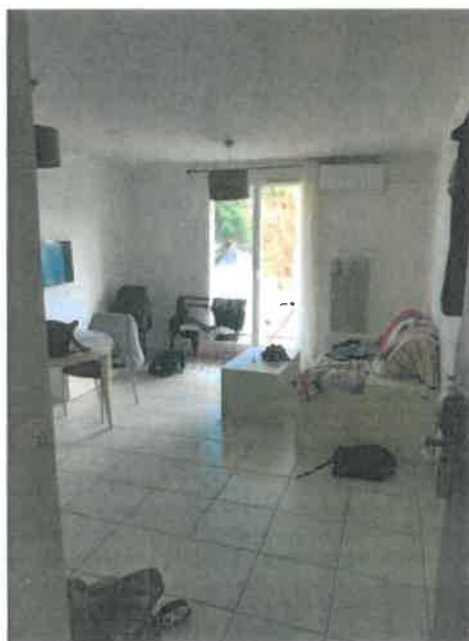
**Photo n°02**

Sol carrelage, environ 40 cm x 40 cm, en état d'usage avec plinthes assorties.

Nous relevons une fissure sur deux carreaux à droite de l'entrée.

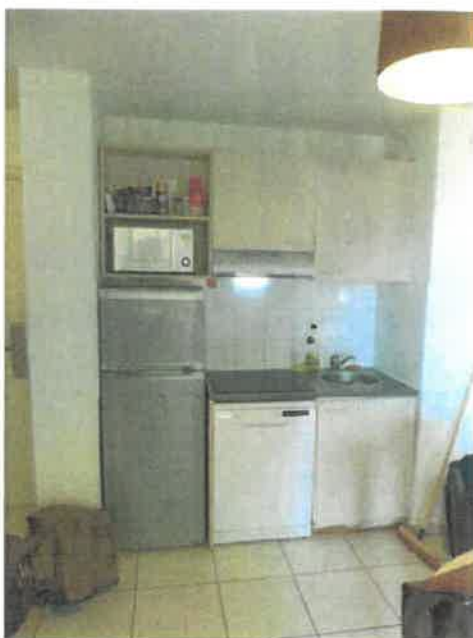
**Photo n°04**

D'un meuble sous-évier, une porte battante, le meuble est en mauvais état : La partie basse du meuble a pris l'eau. La plinthe et toute la partie basse du meuble sont déformées par l'eau. La porte est tordue.

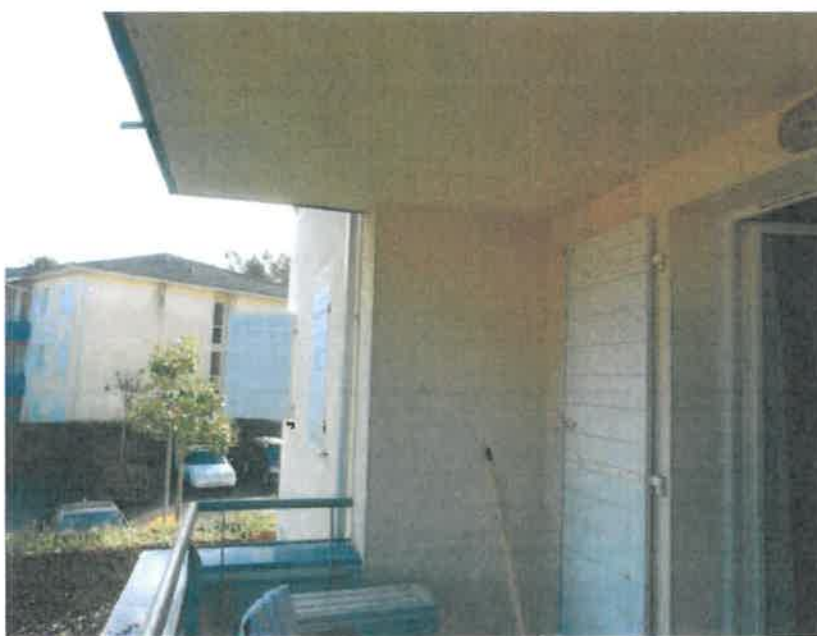
**Photo n°06**

Sol dalle béton brut avec une microfissures sur le côté gauche.

Les murs extérieurs présentent diverses salissures.

L'ensemble est en état d'usage.

Un léger cloquage de la peinture de la sous-face du balcon de l'étage supérieur à signaler.

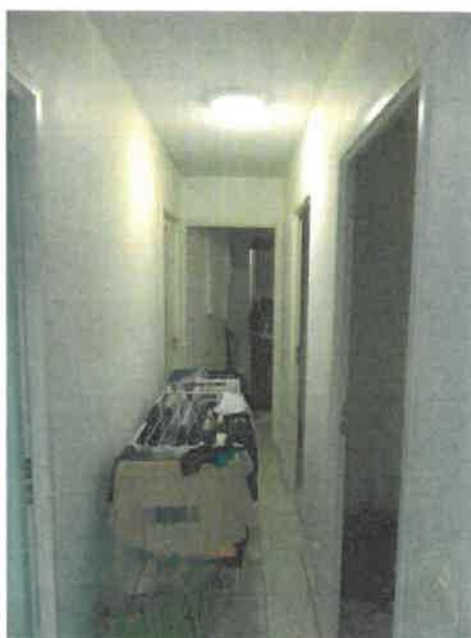
**Photo n°08**

La porte est en bon état.  
Une microfissure à signaler sur le carrelage au niveau du seuil d'entrée.  
**Photo n°9**

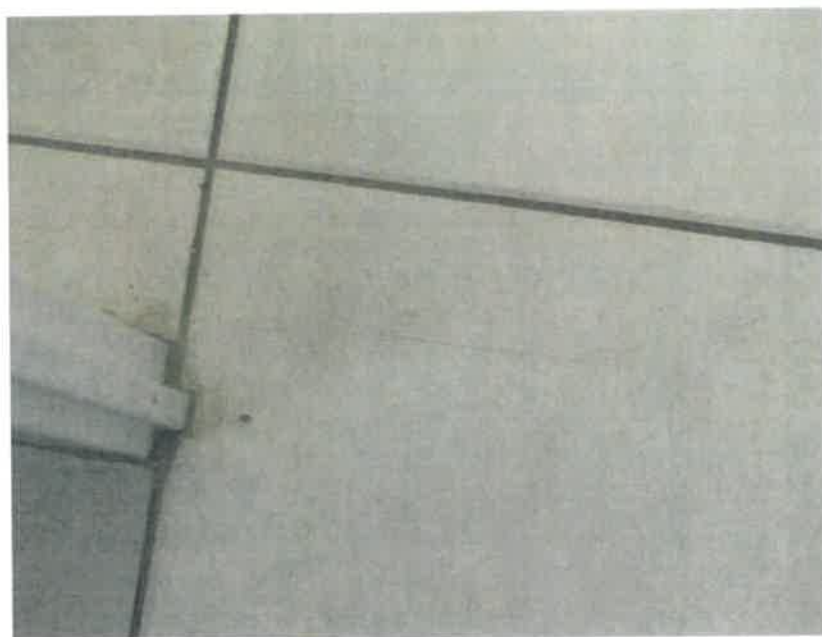
**Photo n°09**

Le sol carrelage est en état d'usage.  
Les murs sont entoilés et peints en blanc.  
Plafond crépi gouttelette en bon état.

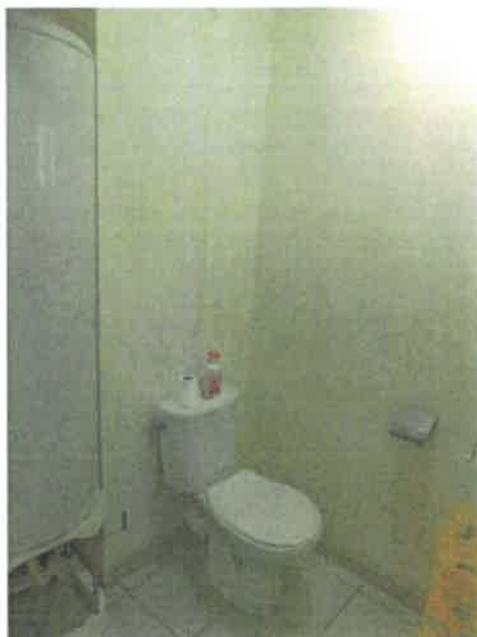
**Photo n°11**

La porte est en bon état général, équipée d'un verrou.  
Sol carrelage en bon état général.

Les murs sont entoilés, peints en blanc, en état d'usage.  
Quelques salissures sur le mur à droite de la cuvette.

Le plafond est recouvert d'un crépi gouttelette, il présente une trace d'infiltration d'eau au-dessus du cumulus électrique.

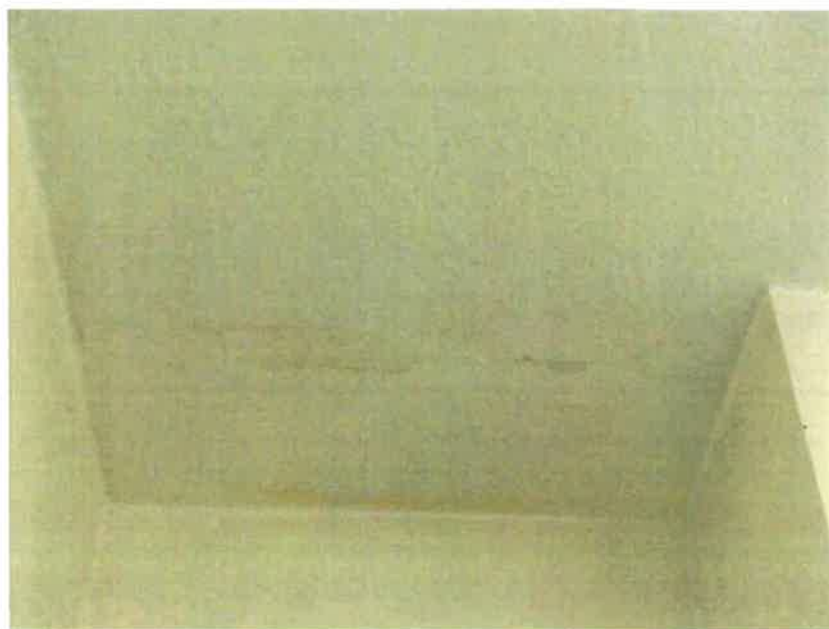
**Photo n°12**

Présence dans cette pièce d'un cumulus électrique, grande contenance 200 L, en bon état apparent.  
Cuvette avec couvercle, abattant et chasse, en état d'usage.  
Une bouche de VMC.

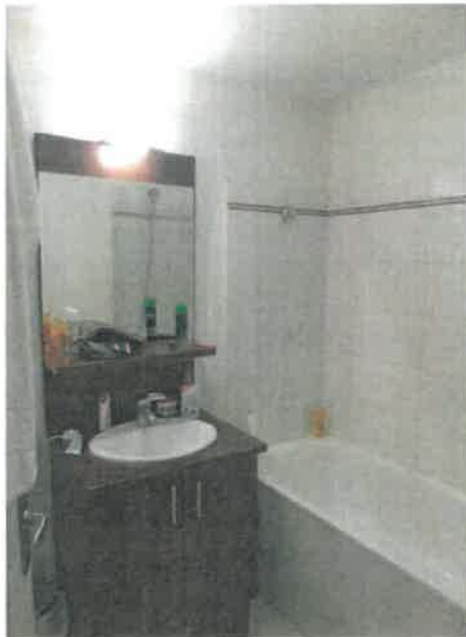
Photo n°13

Quelques dégradations de la toile de verre au-dessus de la faïence, à droite du lavabo.

Les portes et divers éléments du meuble ont gonflé et ont pris l'eau.

Une baignoire en état d'usage avec un pare-douche en verre, entartré.

Le robinet mitigeur est entartré et oxydé.

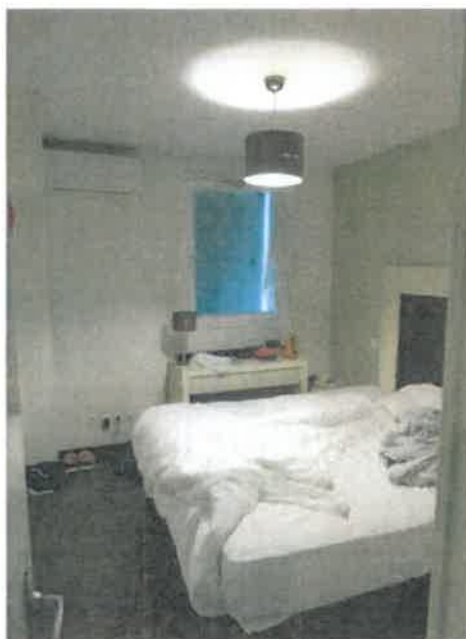
Photo n°14

Nous constatons qu'il manque la barre de seuil.

Une fenêtre, un vantail, double vitrage PVC, avec un volet extérieur en bois.  
La peinture du volet est écaillée.  
La fenêtre est en bon état général.

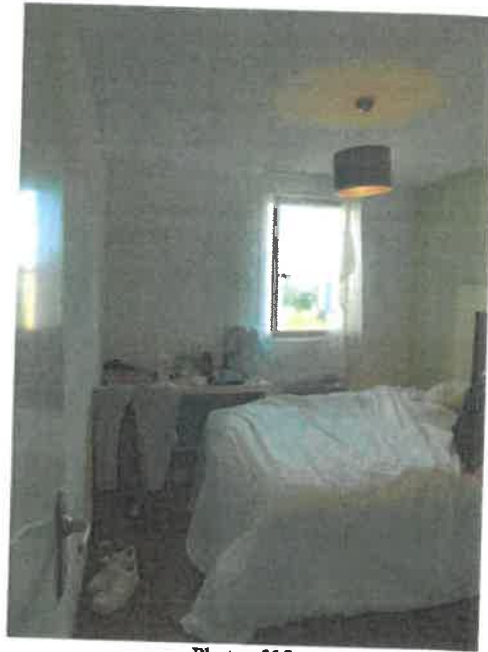
**Photo n°15**

La porte est en bon état général.

Sol parquet stratifié, imitation bois foncé en état d'usage.

Les murs sont entoilés et peints en blanc et vert côté tête de lit.

Plafond crépi gouttelette en bon état général.

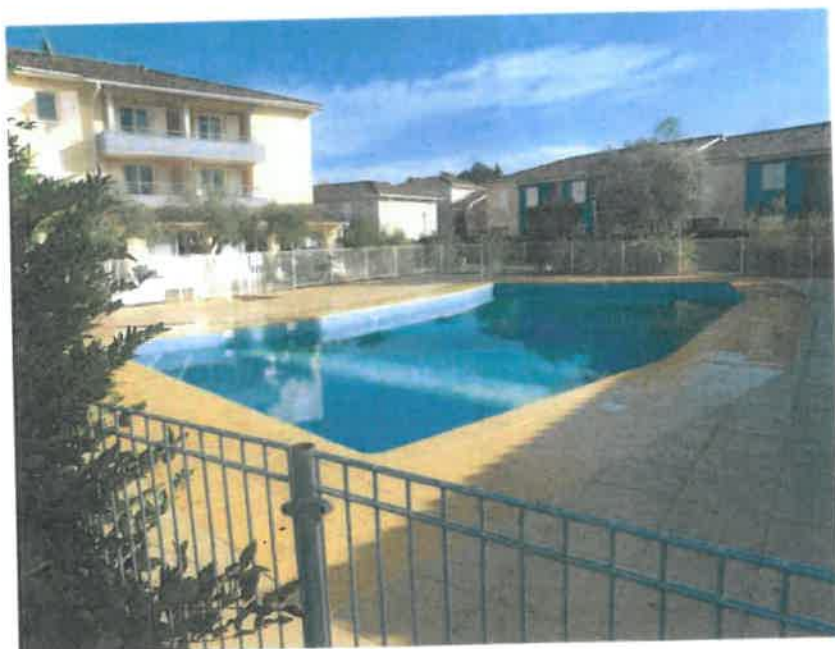
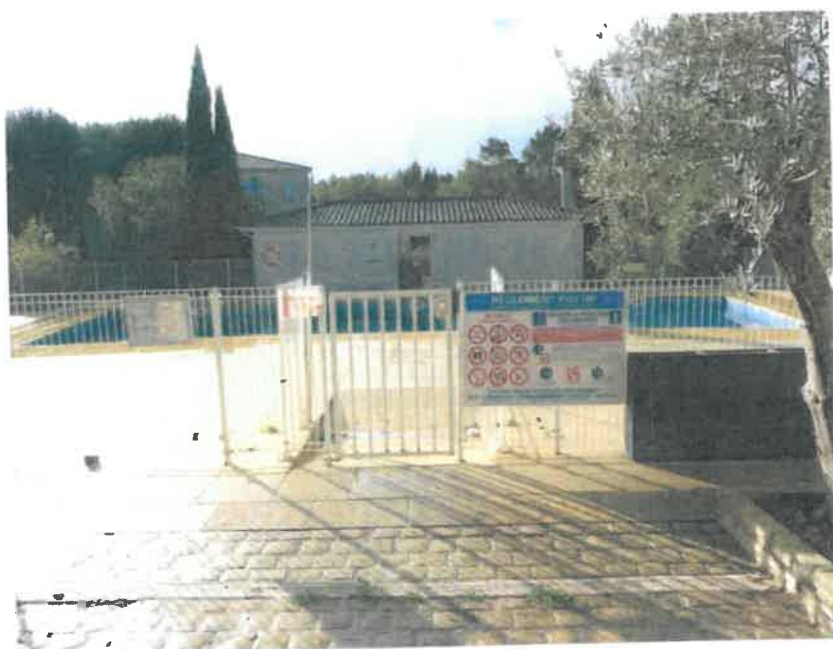
La copropriété est équipée d'une piscine, protégée par une clôture périphérique et accessible par un portillon.
