SUPERFICIE PRIVATIVE « LOI CARREZ »

Rapport n° : DF-2304-4729-CA

DPE Diagnostic de performance énergétique (logement)

Adresse : **318, avenue Francis Perrin**
13790 ROUSSET
N° de lot: 02

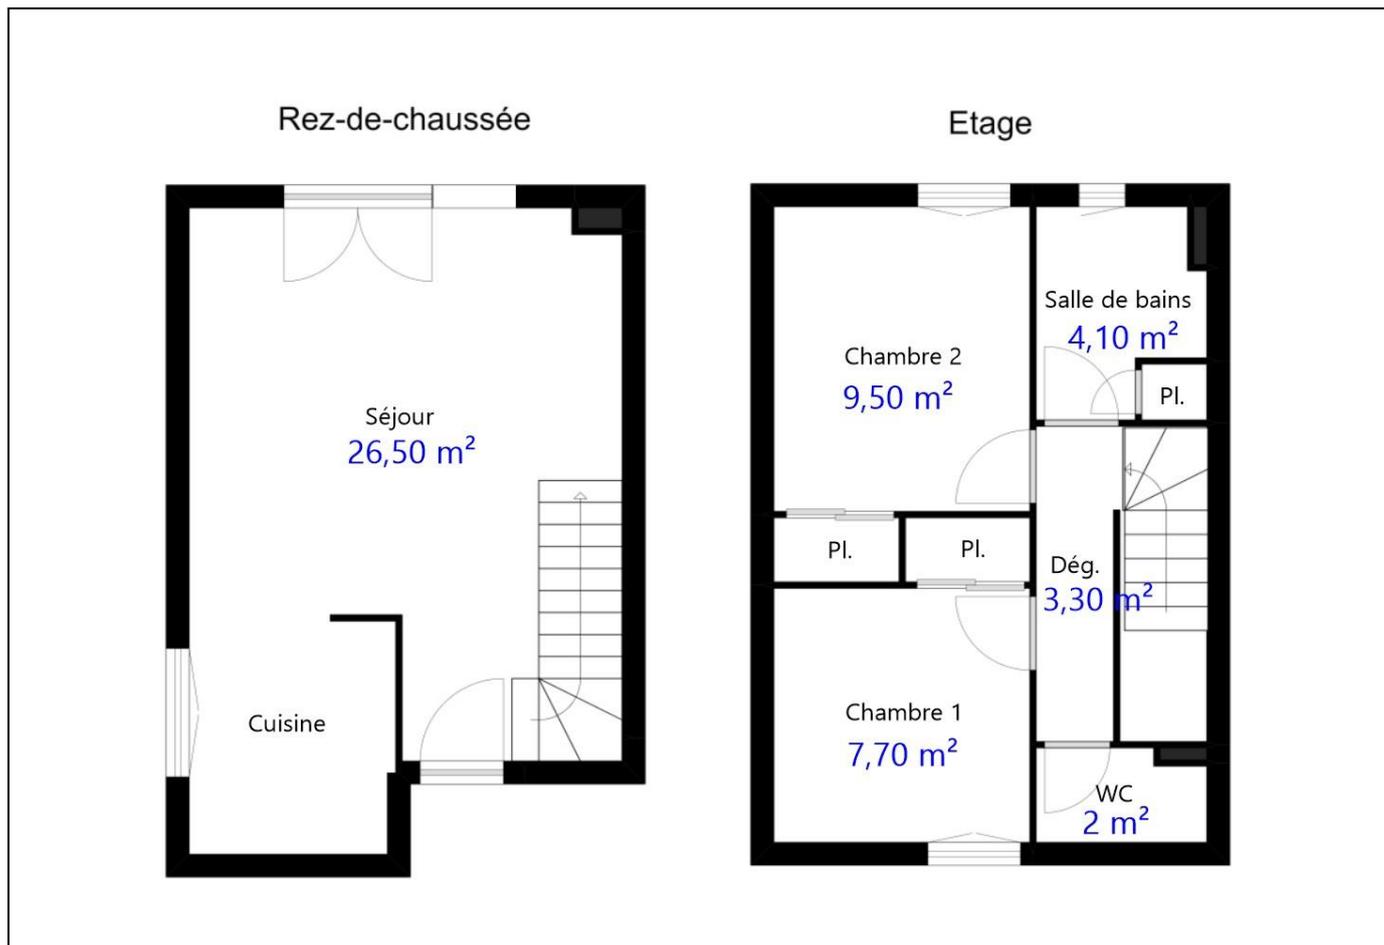
Croquis non côté, non contractuel

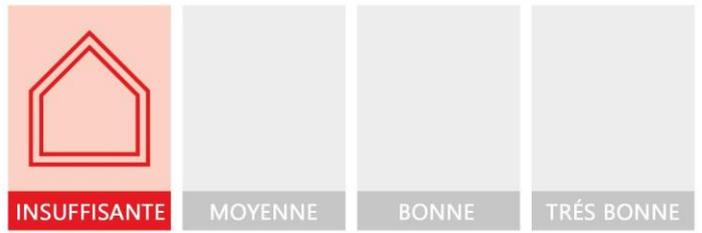
Performance de l'isolation

Murs	Mur en blocs de béton creux d'épaisseur ≤ 20 cm avec isolation intérieure (réalisée entre 1989 et 2000) donnant sur l'extérieur	moyenne

Plancher bas	Dalle béton non isolée donnant sur un terre-plein	insuffisante

Toiture/plafond	Plafond sous solives bois donnant sur un comble fortement ventilé avec isolation extérieure (réalisée entre 1989 et 2000)	insuffisante

Portes et fenêtres	Fenêtres battantes pvc, double vitrage avec lame d'air 10 mm et volets roulants pvc Portes-fenêtres battantes pvc, double vitrage avec lame d'air 16 mm et volets roulants pvc Fenêtres battantes pvc, double vitrage avec lame d'air 16 mm sans protection solaire Fenêtres battantes pvc, double vitrage avec lame d'air 16 mm et volets battants bois Porte(s) bois opaque pleine	moyenne

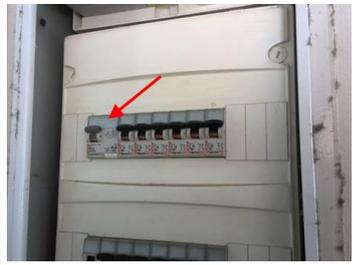
Domaines	Anomalies	Photo
3. Dispositif de protection contre les surintensités adapté à la section des conducteurs, sur chaque circuit	<p>Le courant assigné de l'interrupteur différentiel placé en aval du disjoncteur de branchement n'est pas adapté. Précision(s) : le différentiel 30mA devrait être de calibre minimum 45A au lieu de 40A en raison de la présence d'un disjoncteur de branchement de type 15-45A, de circuits 32A et de chauffages électriques. ; -</p> <p>Recommandation: faire intervenir un électricien qualifié afin de remplacer les interrupteurs différentiels existants par des interrupteurs différentiels dont le courant assigné est adapté (63A)</p>

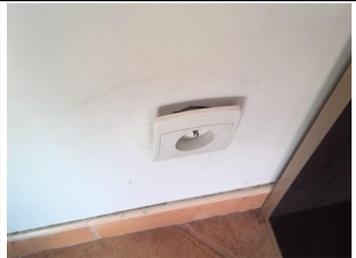
5. Matériels électriques présentant des risques de contacts directs avec des éléments sous tension - Protection mécanique des conducteurs	<p>L'Enveloppe d'au moins un matériel est manquante ou détériorée. Précision(s) : socle(s) de prise(s) à refixer ; -</p> <p>Recommandation : faire intervenir un électricien qualifié afin de remplacer les matériels présentant des détériorations</p> <p>Localisation : (Rez-de-chaussée - Séjour - avec cuisine, Étage - Chambre 2 - avec placard-s)</p>
