***PROCES VERBAL DE DESCRIPTION***

***DU 25 Novembre 2022***

**DOSSIER 38509**

Résidence Appart'City, sur la commune de Saint Jean d'Illac 33127, cadastré section AR n°56, 1140, avenue de Bordeaux, lots n° 1317 appartement T3 avec balcon au premier étage du bâtiment 12, et une place de stationnement lot n°165, place de parking.

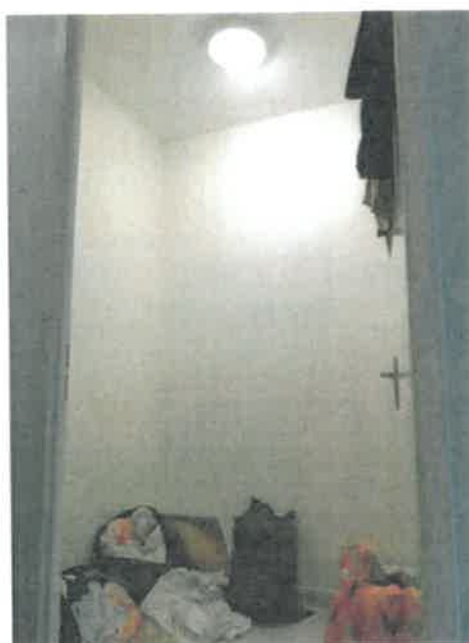
**Photo n°09**

La porte est en bon état.  
Une microfissure à signaler sur le carrelage au niveau du seuil d'entrée.  
**Photo n°9**
